Herwaardering bemalingen voor de aanleg van bouwputten

IN 'T KORT - Bemalingen

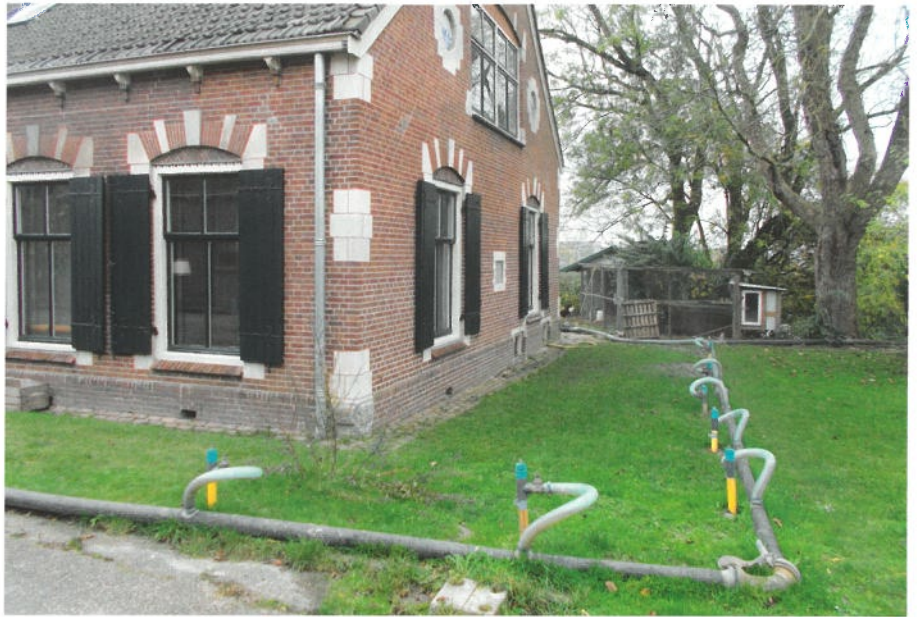
Retourbemaling om zettingen door grondwaterstandverlaging te voorkomen.

deerde boerderij. Door het toepassen van een extra retourbemaling rondom de boerderij, in combinatie met een uitvoerige monitoring van grondwaterstanden en de vervormingen van de boerderij, is de bemaling uitgevoerd zonder dat er schade is ontstaan aan de boerderij. Door de verschillende fasen van het werk (afstand tot boerderij en verlagingsniveaus) was het noodzakelijk de retourbemaling continu in te regelen. Meetdata moest continu worden geanalyseerd om vervolgens op basis van deze data de retourbemaling wel/niet bij te sturen. De rol van de uitvoerende partij en de persoon die de bemaling aanstuurt (BRL 12030 en BRL 12040) was in deze situatie essentieel.

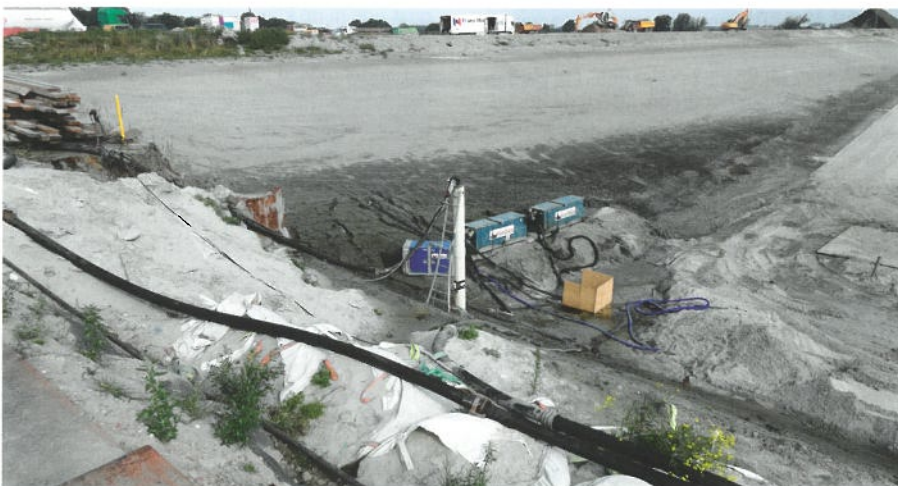
Diepwell-bemaling bij diepe polder voor infrastructuur.
